OW/ 16 / 2009

RODZAJ OPRACOWANIA : Ekspertyza

**TYTUŁ OPRACOWANIA: *EKSPERTYZA WYKONANIA ROBÓT DROGOWYCH,
ZWIĄZANYCH Z REWITALIZACJĄ ULICY OKRĘŻNEJ
(ODCINEK UL. POWSIŃSKA - PL.REMBOWSKIEGO
I SAMEGO PLACU REMBOWSKIEGO)***

Warszawa, wrzesień 2009 r.

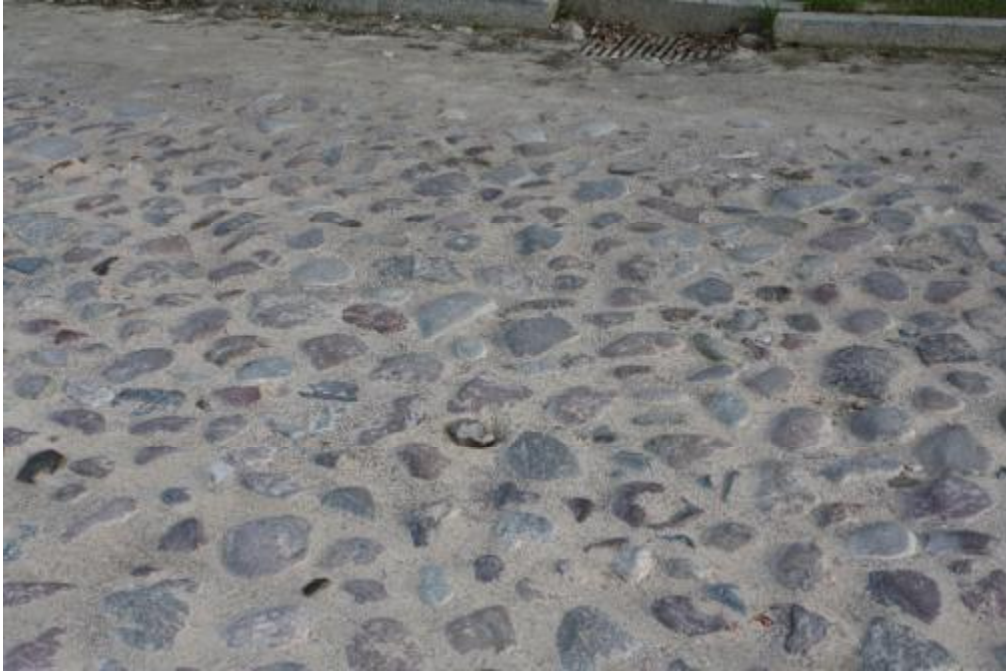
Nawierzchnia odznacza się znacznymi lokalnymi zapadnięciami, jak również pofalowaną powierzchnią niwelety. W układzie ułożenia kamieni można zaobserwować znaczne różnice wielkości kamieni ułożonych obok siebie. Świadczy to o zupełnie przypadkowym doborze bruku. Na ulicy można wyodrębnić całe powierzchnie, gdzie drobne kamienie sąsiadują z kamieniami dużymi. To samo dotyczy doboru wysokości brukowca. Kamienie wysokie znacznie wystają ponad przyjęty poziom sąsiednich kamieni. Miejscami zaobserwowano wypadanie mniejszych kamieni. Poniżej przedstawiono materiał fotograficzny z przeprowadzonych oględzin stanu nawierzchni.

Fot.4 Widok ułożenia poszczególnych kamieni – widoczne różnice wielkości kamieni.

Pozostaje jednak problem całej nawierzchni z brukowca. Jej obecny stan wymagałby ponownego rozebrania całej nawierzchni i wykonania jej od nowa z zachowaniem rygorów technologicznych, ponieważ lokalne naprawy związane z rozbiórką i ponownym wbudowaniem, mogą w znacznym stopniu wpłynąć na pogorszenie jej stanu technicznego. Naprawy takie są możliwe do wykonania przez firmy mające doświadczenie z tego typu nawierzchniami, jednak przed ostateczną decyzją należy szczegółowo rozważyć zakres i sposób przeprowadzenia naprawy.

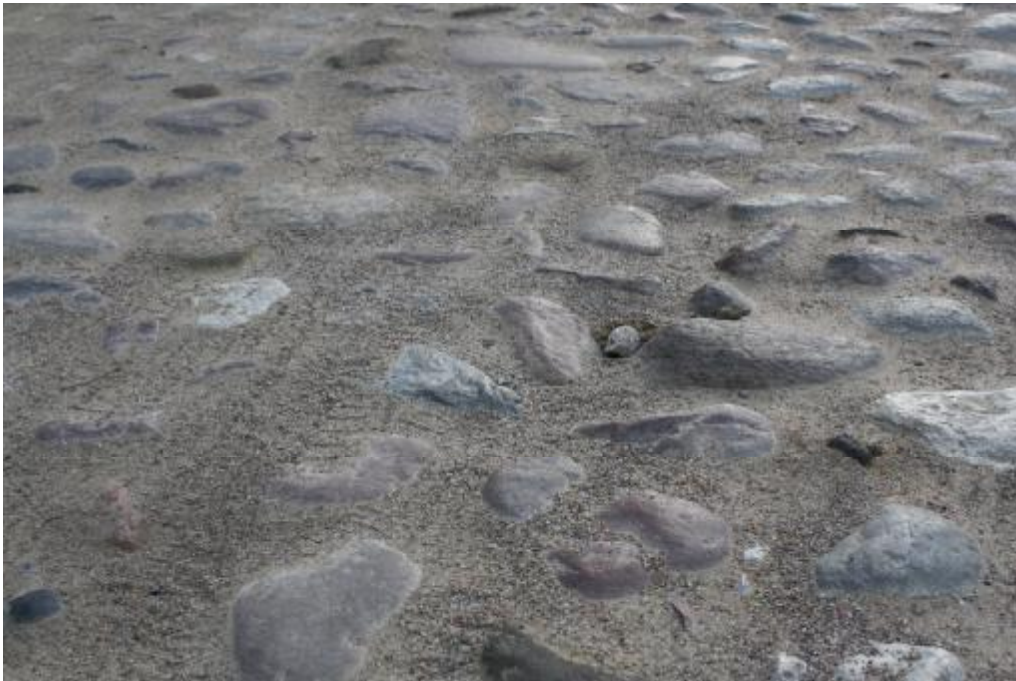
Fot.5 Widok ułożenia poszczególnych kamieni – widoczne pojedyncze wypadanie kamieni.

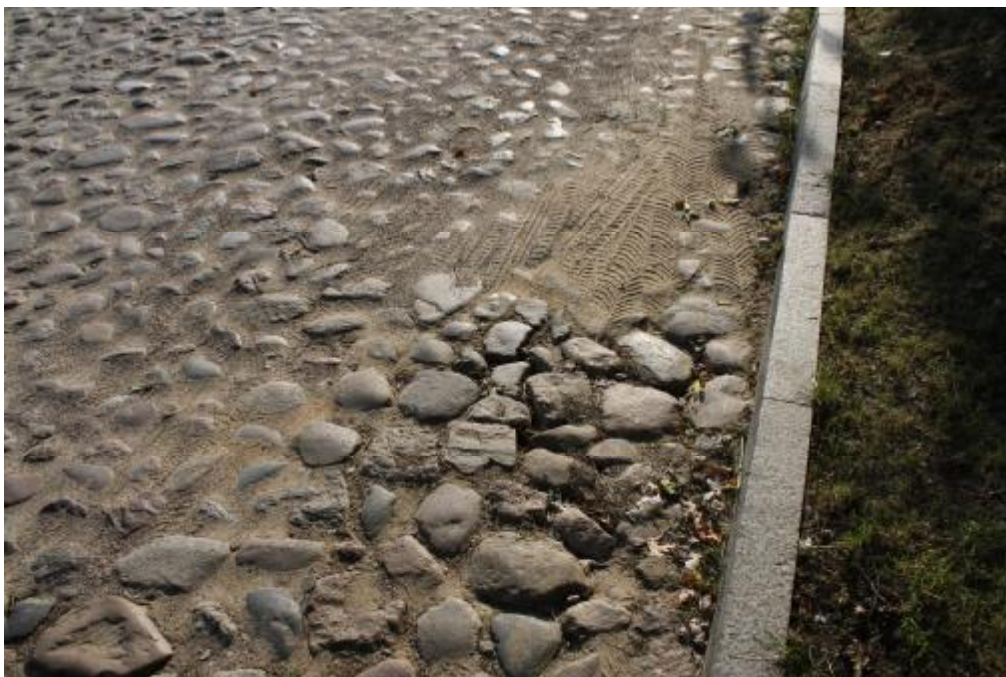
Fot.6 Widok ułożenia poszczególnych kamieni – widoczna przypadkowość doboru kamieni.

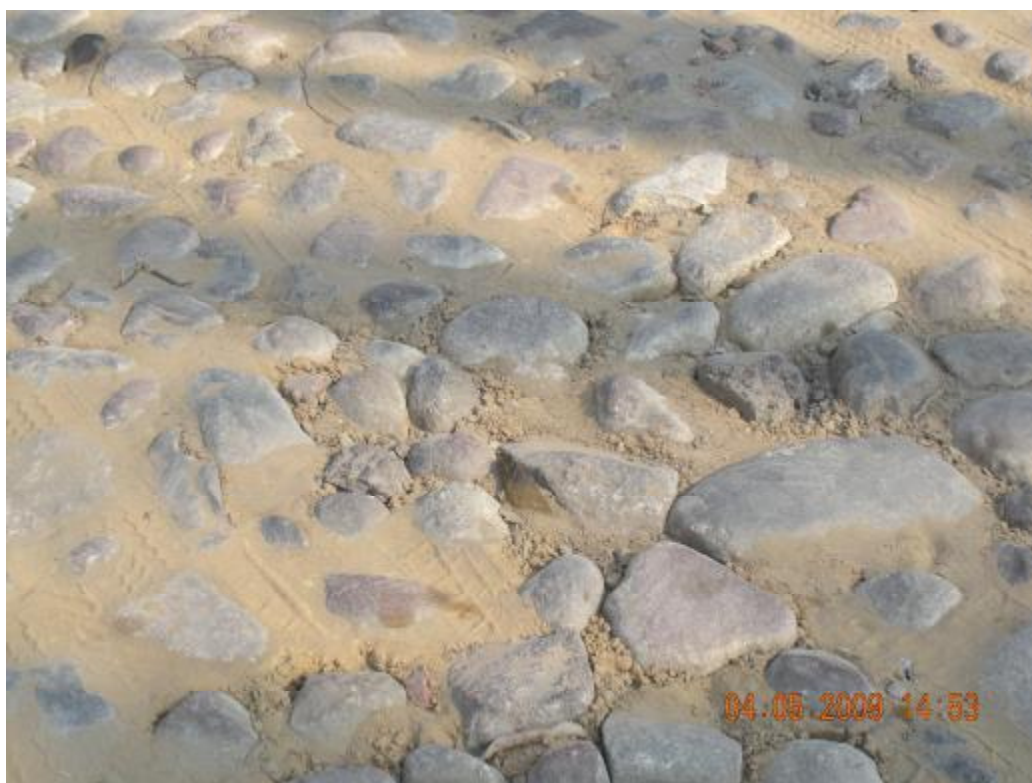
Fot.7 Widok ułożenia poszczególnych kamieni – fot. Przekazana przez Zamawiającego, wyraźnie widać przypadkowy dobór wielkości kamieni.

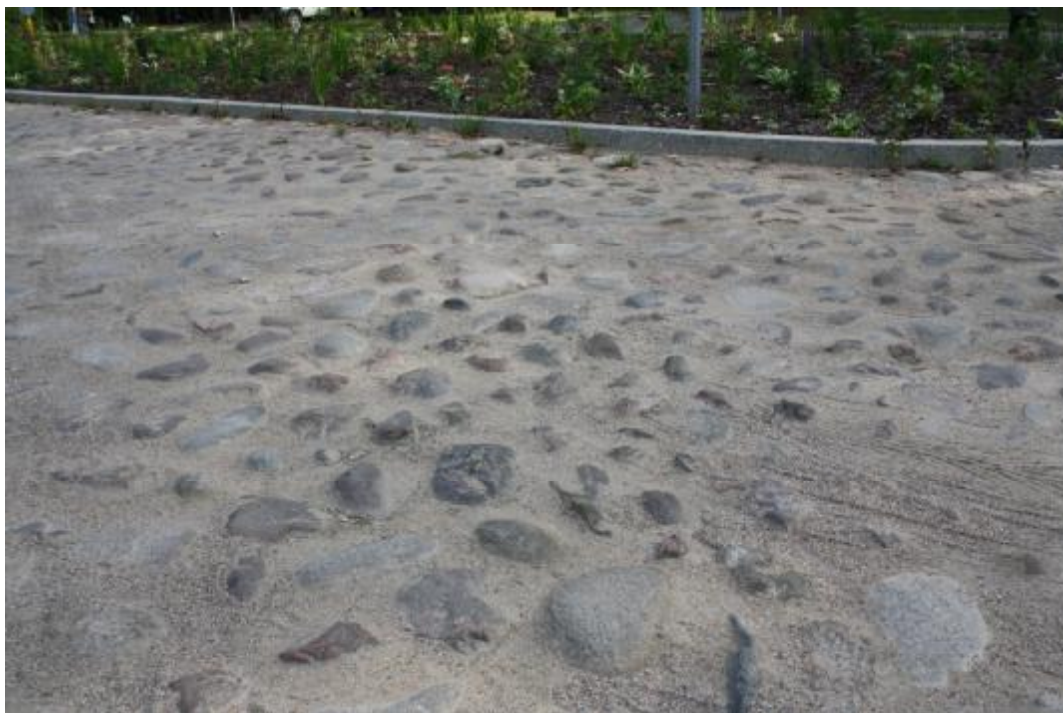
Fot.8 Widok ułożenia poszczególnych kamieni – widoczne wystawanie kamieni ponad poziom pozostałych (kamienie ułożone „na sztorc”).

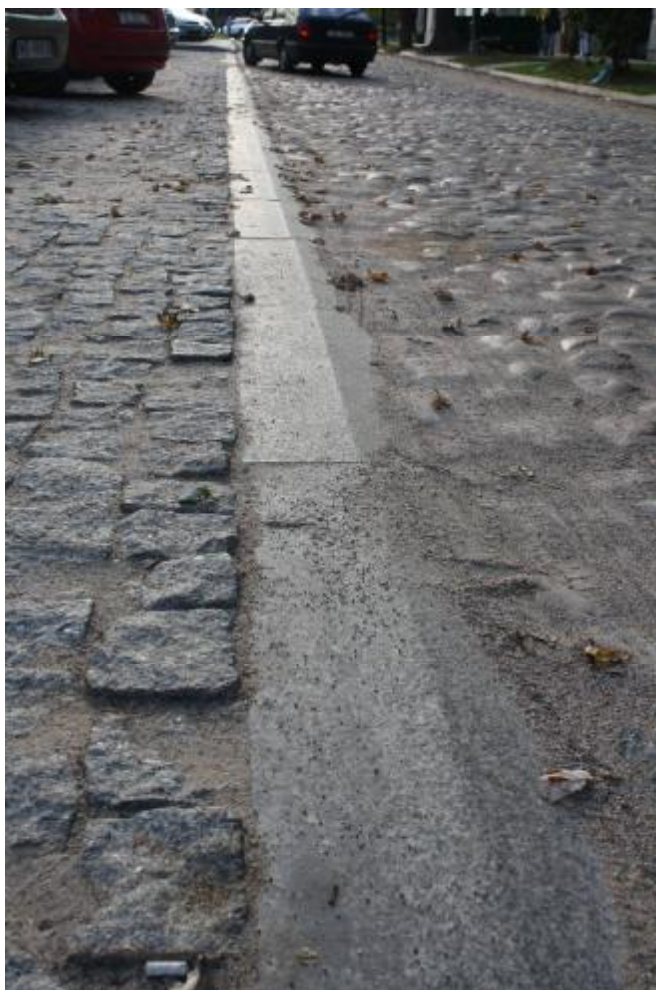
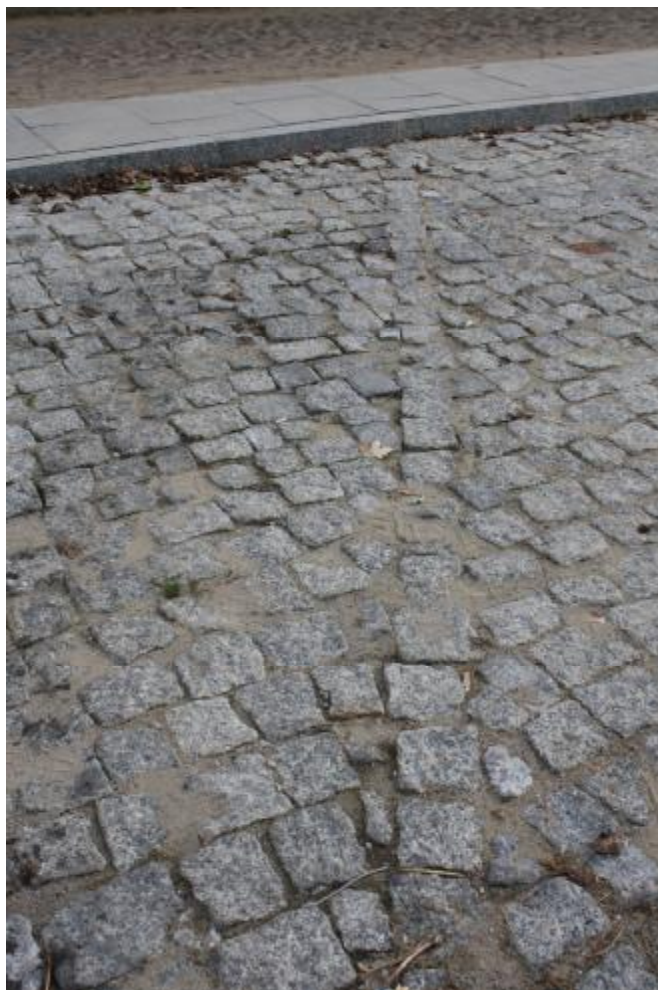
W przypadku nawierzchni z kostki kamiennej ocena wizualna wykazała niedokładności w ułożeniu poszczególnych kostek, a także niedokładne „dobicie” (zagęszczenie) poszczególnych fragmentów nawierzchni, czego oznaką są różnice w wysokości między poszczególnymi kostkami. W przyszłości może to skutkować wypadaniem pojedynczych kostek, co w krótkim czasie doprowadzi do degradacji całej nawierzchni.

Fot.9 Widok nawierzchni parkingu z kostki kamiennej, widoczne różnice w dobieciu kostek.

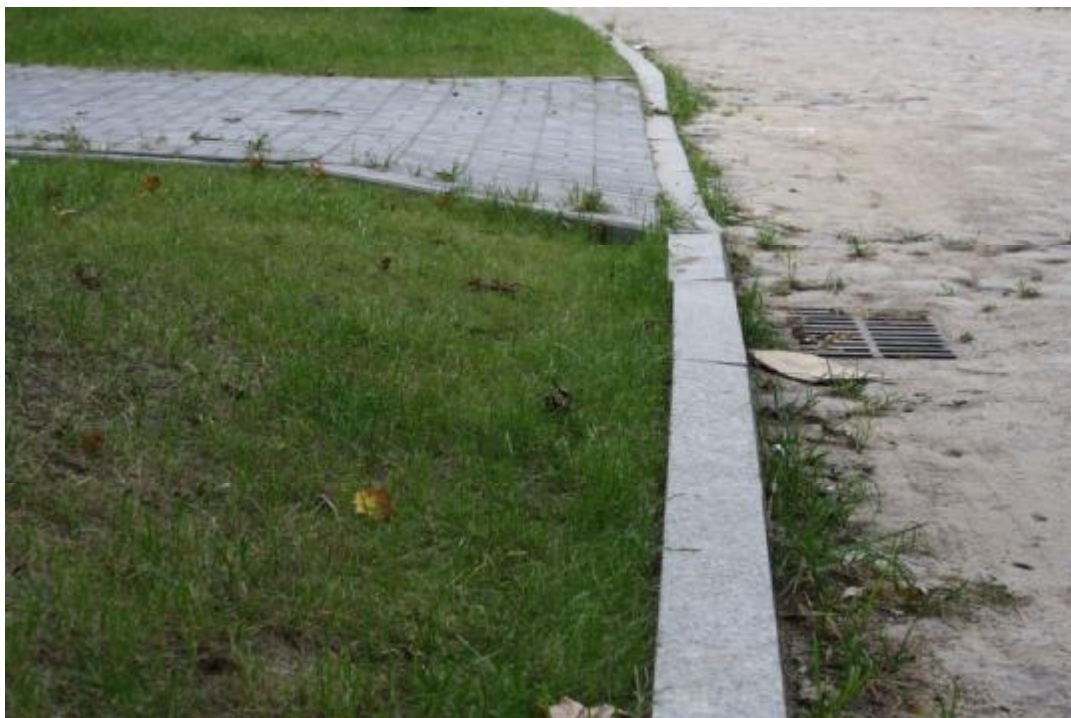
Fot.10 Widok krawężnika – przechylenie się krawężnika.

Ocena techniczna wykazuje konieczności naprawy bądź też wymiany poszczególnych elementów nawierzchni. Naprawy te bez wątplenia mogą dotyczyć wymiany pękniętych płyt betonowych, usunięcia zapadnięć nawierzchni z kostki (Okreżna 13). Przy zachowaniu ostrożności i dokładności wykonania prac wydaje się konieczna wymiana uszkodzonych krawężników.

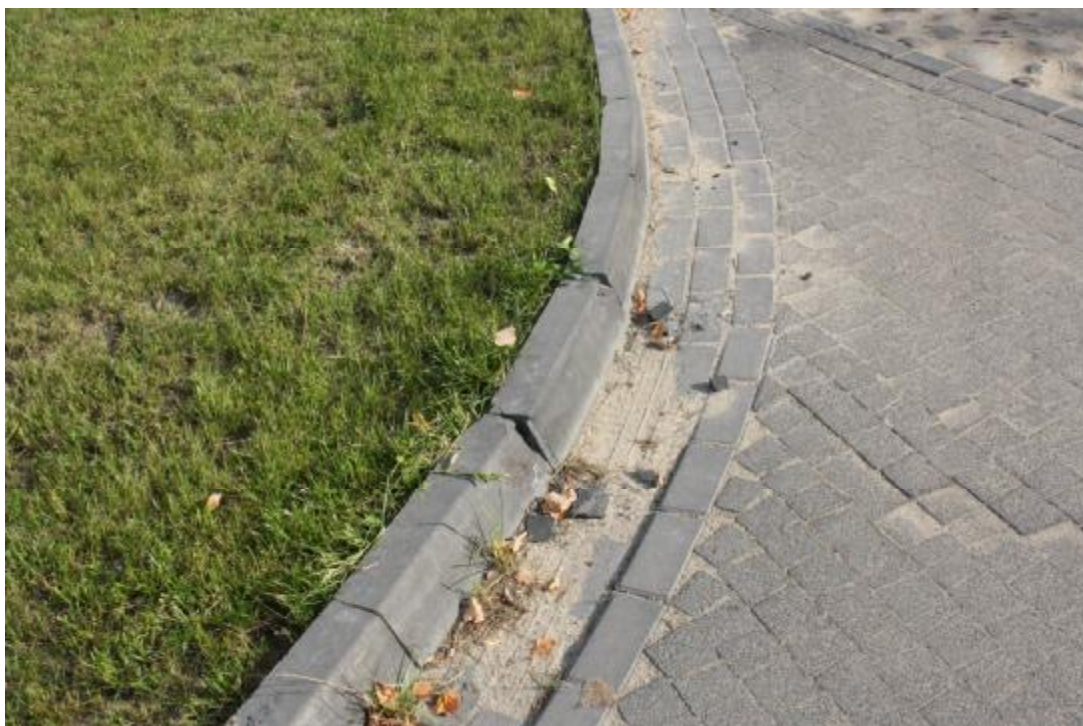
Fot.11 Widok krawężnika – uszkodzenia krawężnika betonowego.

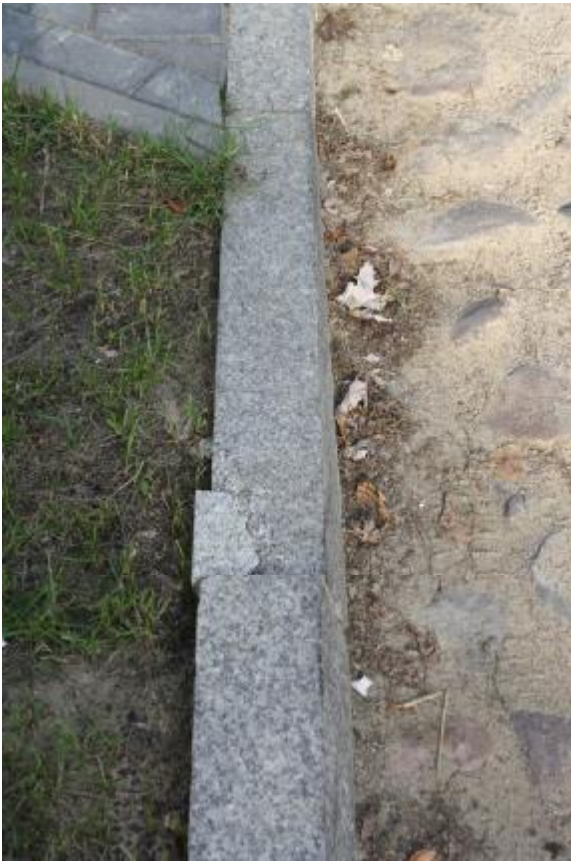
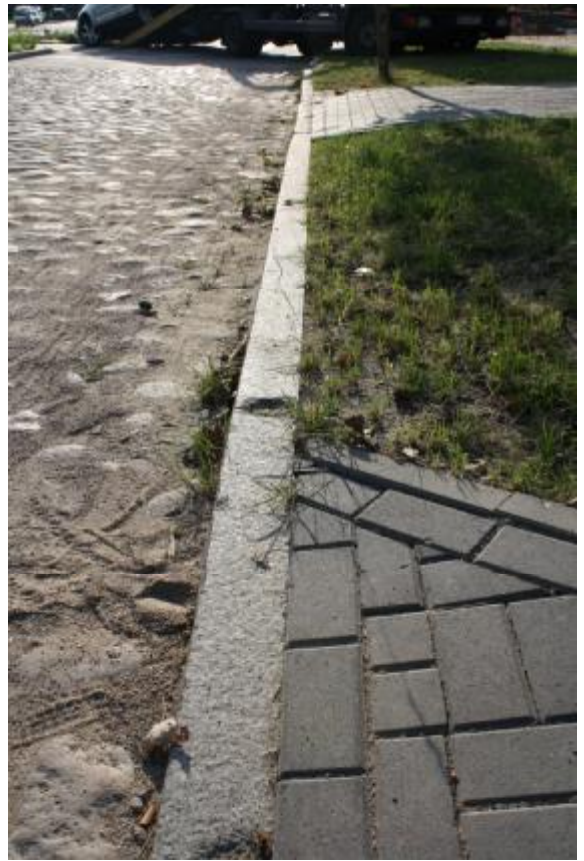
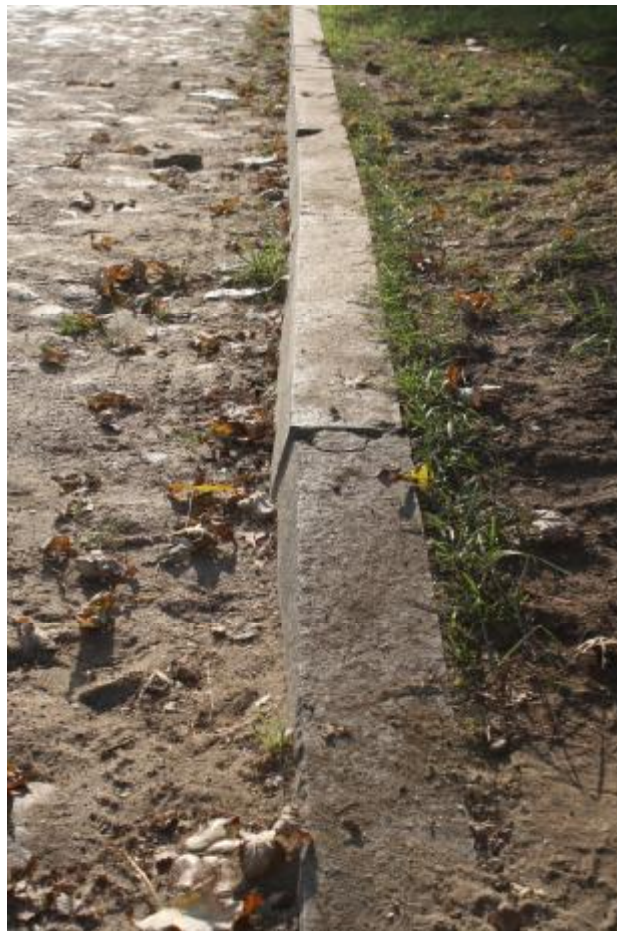
Fot.12 Widok krawężnika – uszkodzenia krawężnika kamiennego.

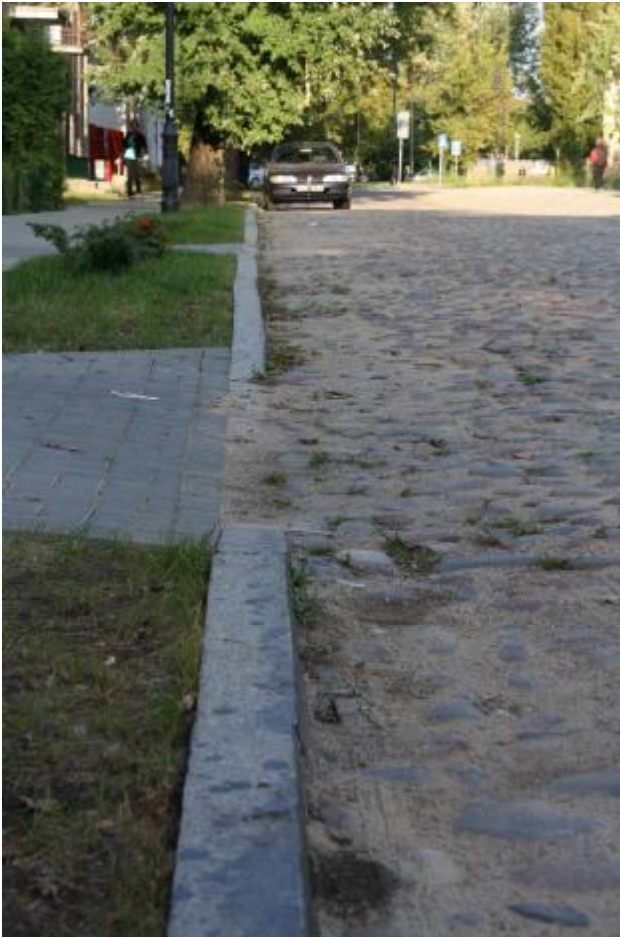
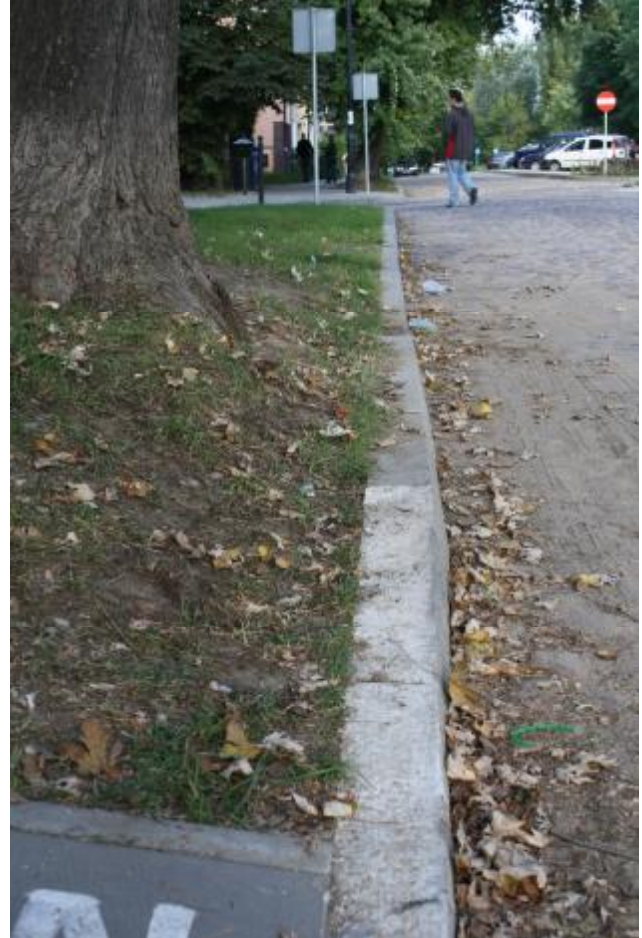
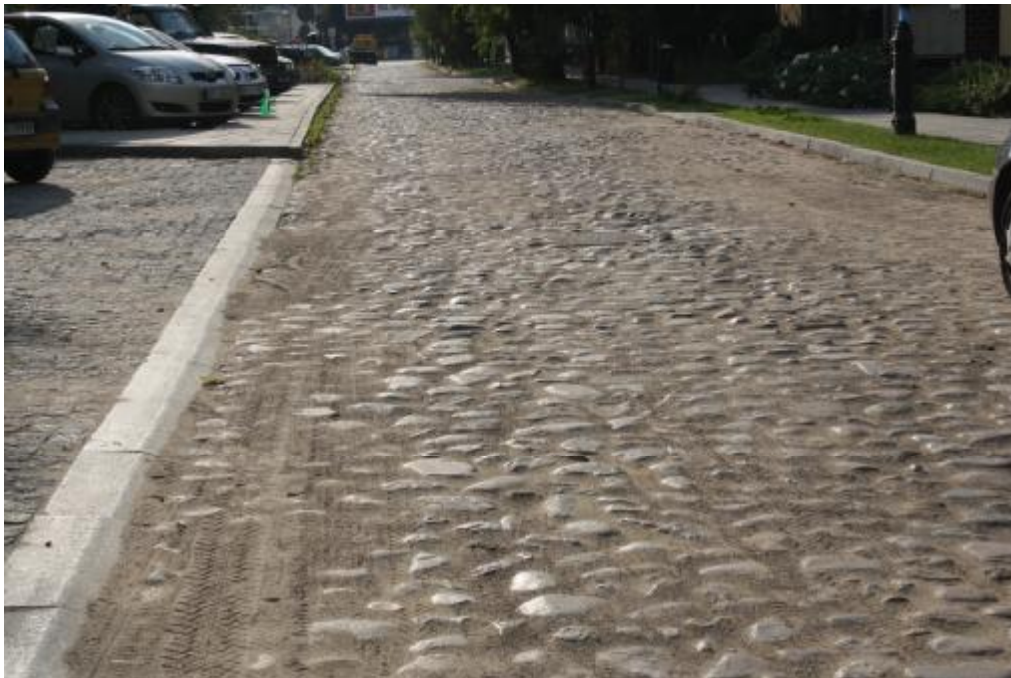
Fot.13 Widok krawężników – widoczne załamania linii prostej ułożenia krawężników.

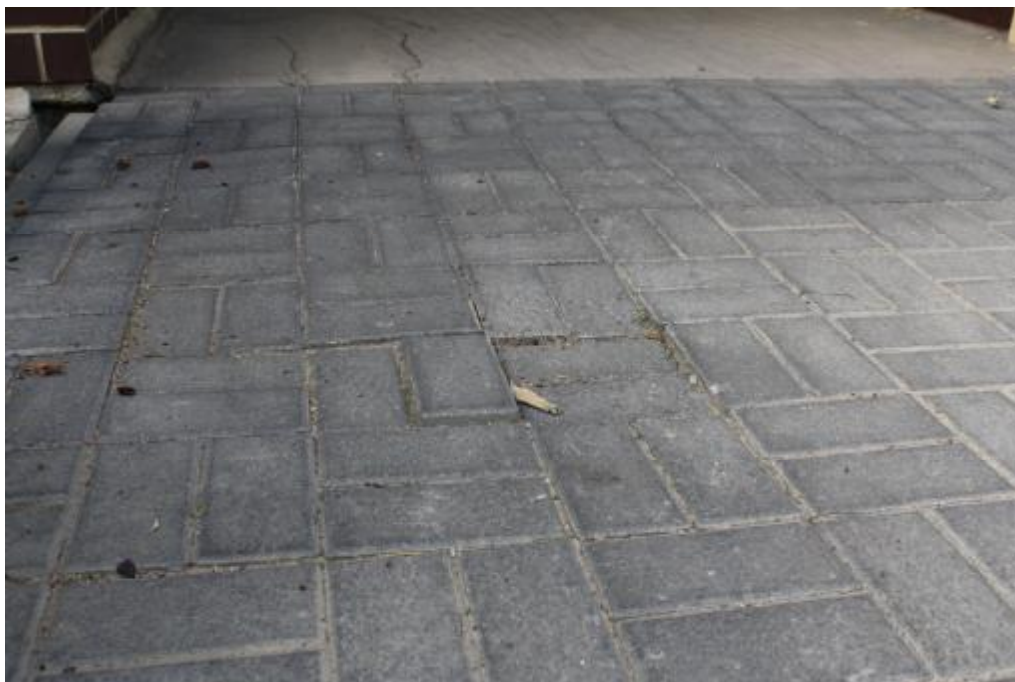
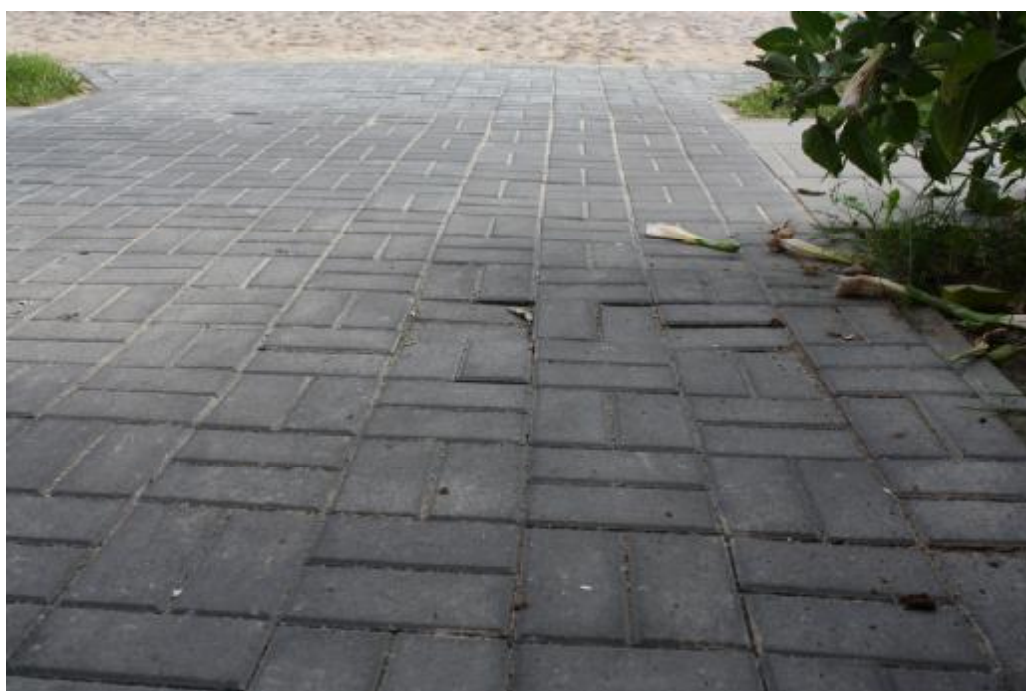
Fot.14 Widok zapadniętej nawierzchni wjazdu przy posesji Okrężna 13.

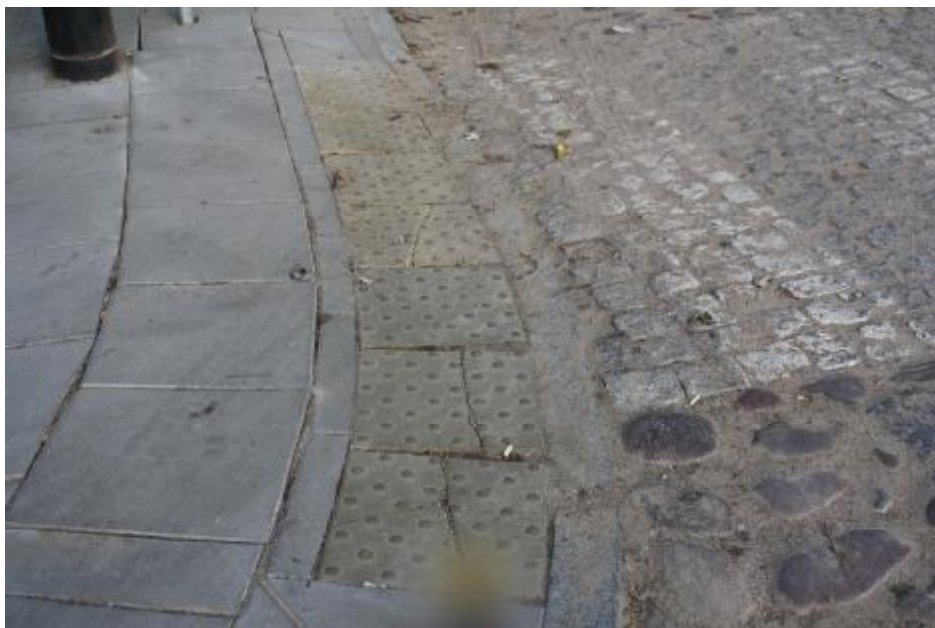
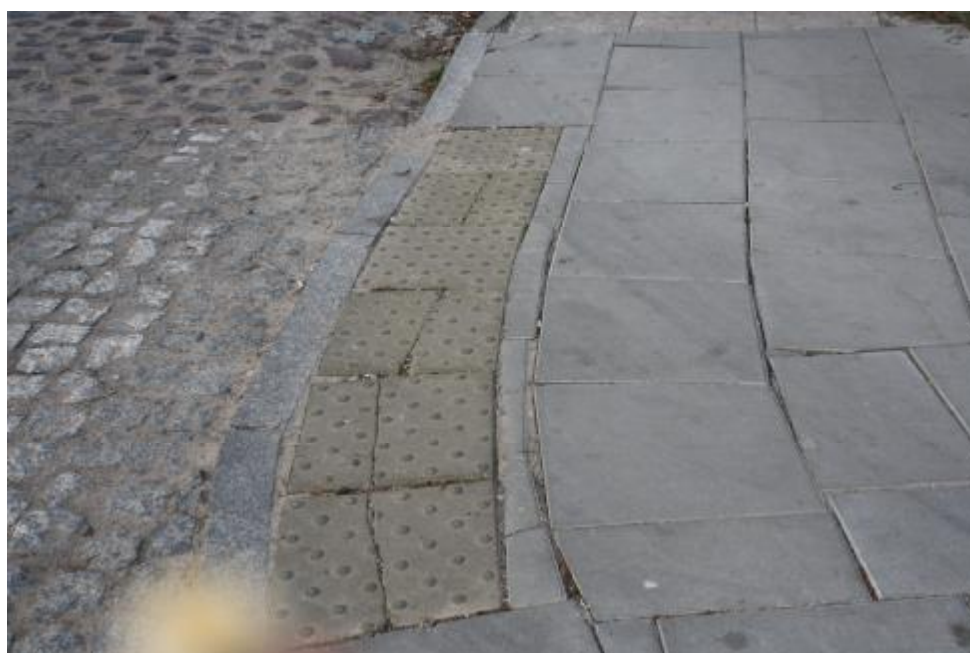
Fot.15 Widok popękanych płyt ryflowanych na przejściu dla pieszych przy skrzyżowaniu z ul. Cieplicką.

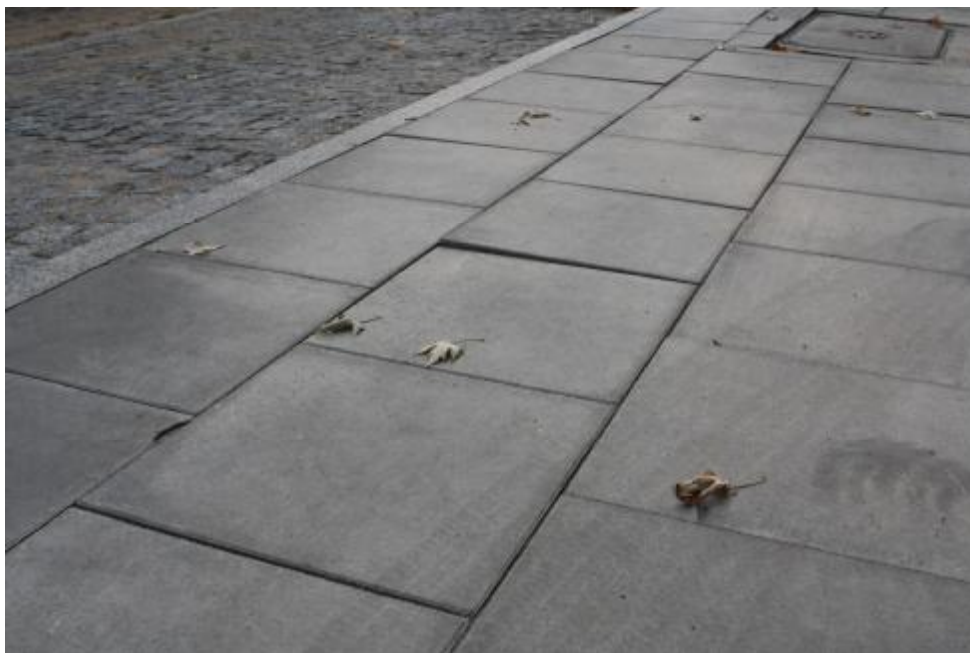
Fot.16 Widok luźno osadzonych płyt chodnikowych – chodnik po stronie północnej.

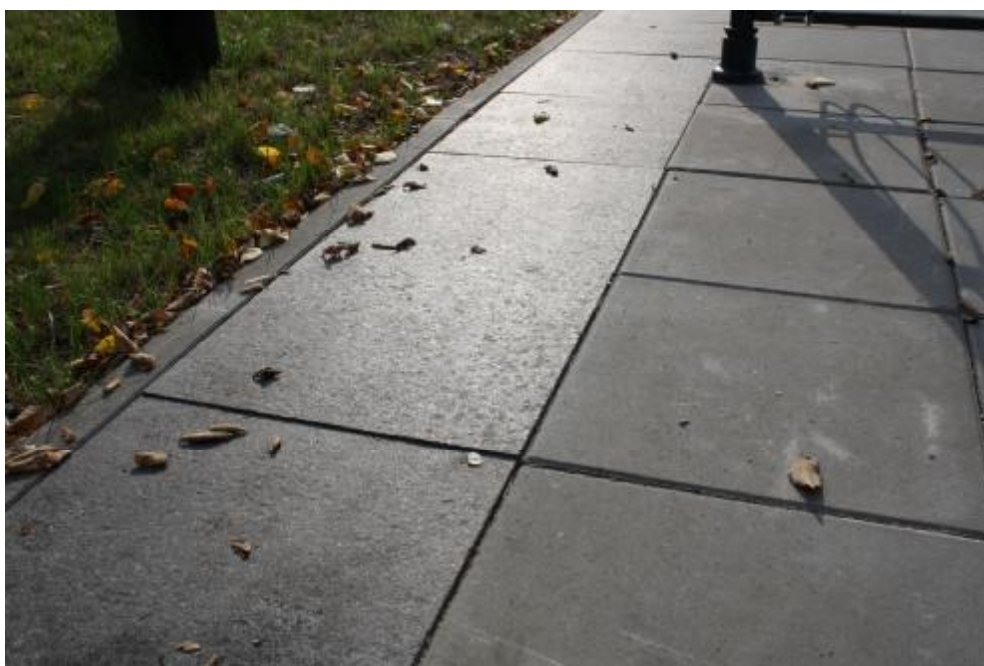
Fot.17 Widok luźno osadzonych płyt bazaltowych (pojedyncza płyta) – Plac Rembowskiego.
